東京都庭園美術館

紀要

2021

# 令和3年度修理報告

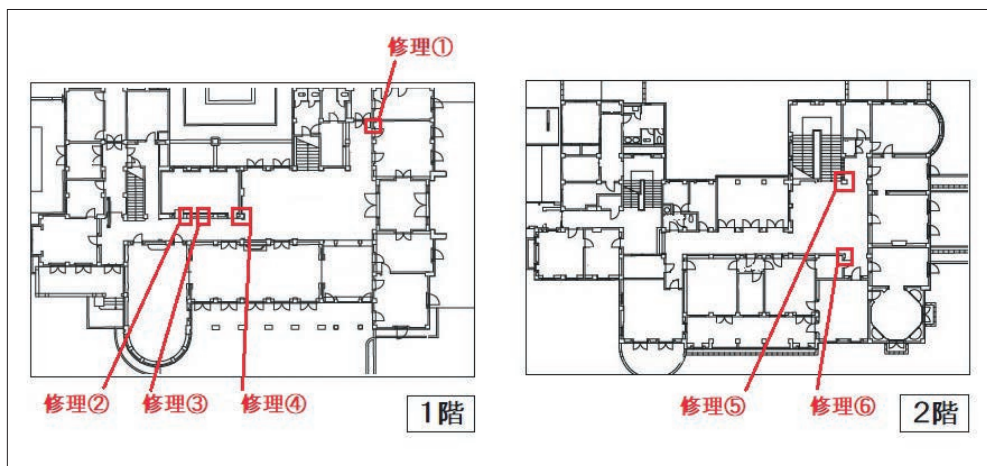
（1-1 図1）

修理箇所は（図1）に示した計6箇所であるが、その他作業時に気が付いた箇所に対しても実施した。

今回修理した「ラフコート（RUFKOTE）」（※2）は、米国のH. B. Wiggin's Sons & Chicago社製の壁仕上げ材であり、その材料で模様付けされた壁を指す。ラフコート壁は宮邸内に色や模様が何パターンか存在し、緑色に塗られた廊下、階段、2階広間（写真1～3に一部示した）、1階受付外套室、2階合の間などに用いられている。今回は緑色に着色されたラフコート壁のうち表面が微細に欠損した6箇所（図1）を主に修理した（※3）。いずれの箇所も表面の緑色に着色された部分が欠損し、漆喰層が表面に出ていたり、場所によっては、砂漆喰も表面に出てくるなどしていた（写真4）。今回は、表面の欠損部分に対して応急処置的に修理を実施するのみとした。

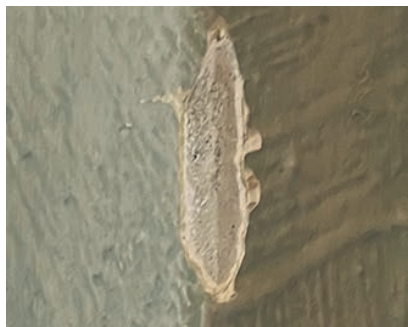
(1-3 写真4)

修理①欠損し砂漆喰まで出ている箇所

前述のとおり米国のH. B. Wiggin's Sons & Chicago社製の壁仕上げ材である「ラフコート (RUFKOTE)」を今回修理したが、現在は流通していない製品であることや、修理箇所が微細な範囲であることから左官の技術ではなく陶磁器修復の専門家による修理を試みた(※5)。今回実施箇所において将来別の方法で修理を施すことも想定し、オリジナルのラフコートや下地の漆喰などに与える影響が少なく可逆性のある方法や、修理後に修理部材が剥落しないことに留意し以下の工程で実施した。

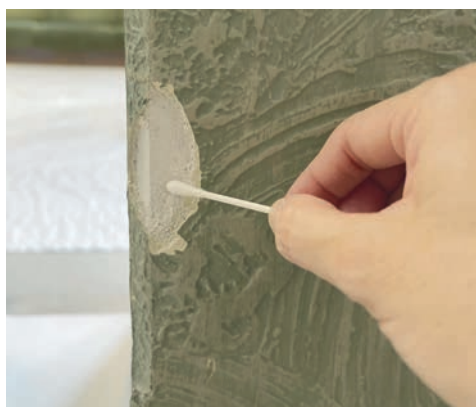
(1-5 写真7)  
①洗浄：アセトンでクリーニング

①洗浄：有機溶剤(アセトン)で表面及び破損面のクリーニングを行った。

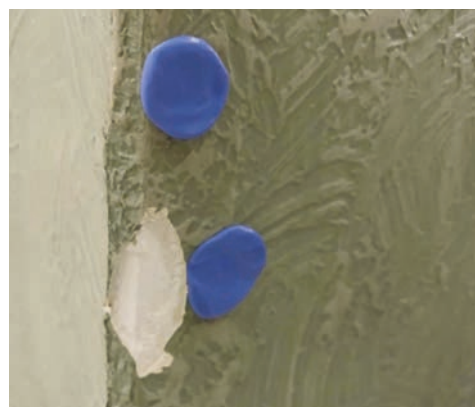
(1-5 写真8)  
②下地作成：型取りの様子  
ブルーのシリコン系材料で壁から型をとり、ソーダ石灰方形酸ガラスで整形する

②下地作成：小さい破損部は、フリーハンドで凹凸を付けた。大きい破損部は、凹凸を復すためにシリコン系材料(ブルーミックス、アグサジャパン)で型を取った。

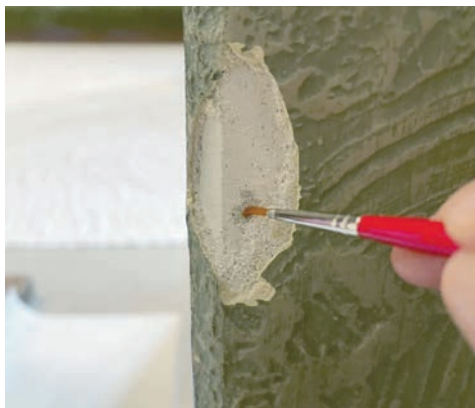
(1-5 写真9)

③充填：修復材料の浸潤を防止する皮膜を塗布

③充填：充填前にオリジナルのラフコート、下地の漆喰に修復材料が浸潤しないように、アクリル樹脂(ParaloidB72、TALAS)の皮膜を塗布した。

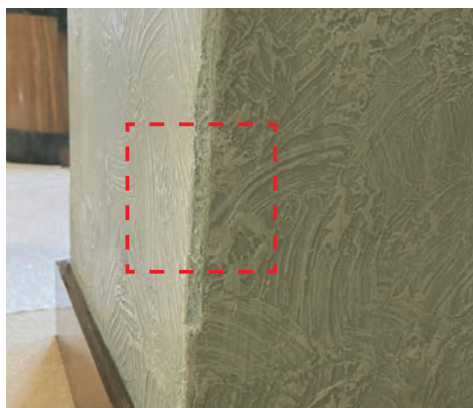
(1-5 写真14)

⑧完成：点線で四角く囲った部分が修理箇所

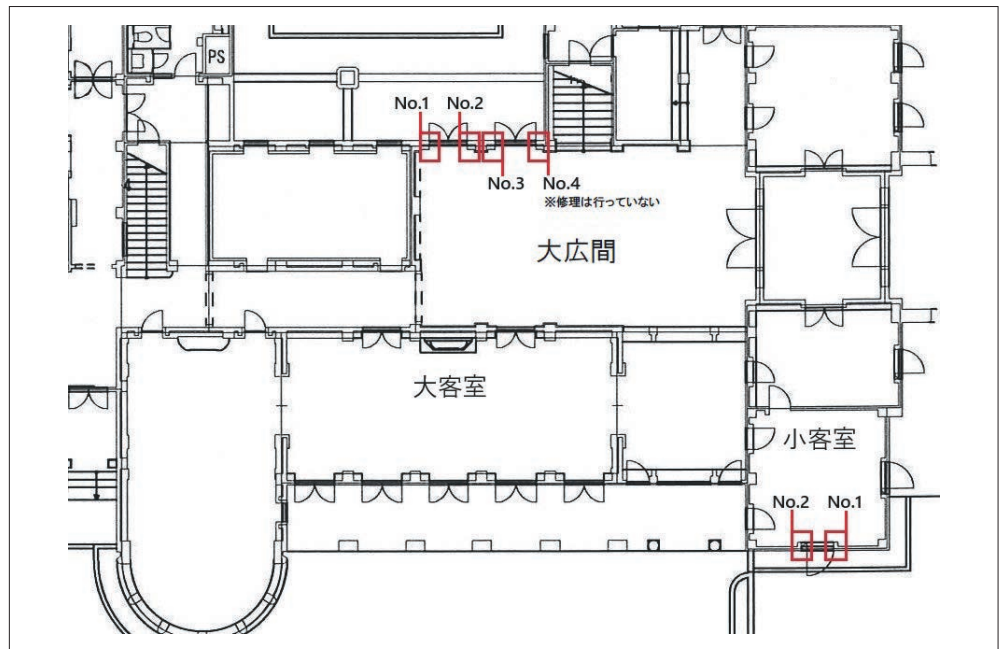
修理内容：旧朝香宮邸本館カーテンボックス（大広間4箇所、小客室4箇所、大客室10箇所）のうち、カーテンボックス内の木材（合板）の変形・表面破損、および入隅部分に隙間ができている5箇所（大広間3箇所、小客室2箇所）の修理を行った（図2、写真15～18）。

(2-1 図2)  
修理箇所は四角く囲った部分

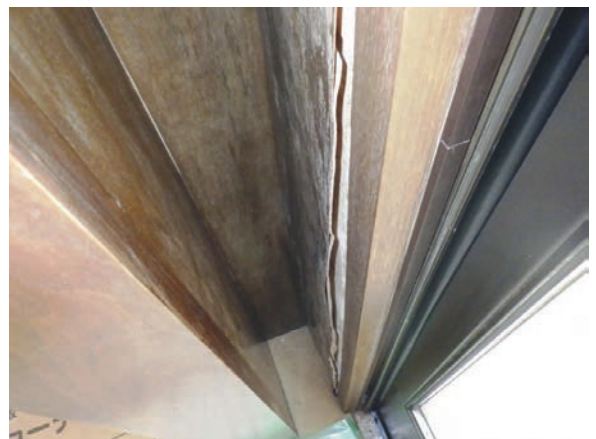
(2-1 写真16)  
大広間カーテンボックスNo.3（修理前）

カーテンボックスは窓の両脇にあるカーテンを仕舞う空間であるが、窓周りにおける長年の結露等水分により、カーテンボックス内部の合板が破損変形し、大広間No.1・2は入隅部分の隙間を部分的に確認していた。入隅部分に出来た隙間は、外気流入や害虫侵入のリスクがあり美術館施設として望ましくないため、今まで簡易的に塞いでいたが、今回の休館期間を機に修理を実施した。なお本工事は、「保存修理の短期スケジュール検討案（公益財団法人文化財建造物保存技術協会作成、2017（平成29）年度）」において挙げられた項目のひとつであり、2022（令和2）年度に大広間・小客室・大客室の破損状況・修理方法検討の調査を行い、調査の結果を基に実施した。

文化財の修理はオリジナル材を必要以上に撤去せず極力残すことが大前提であるため、今回の修理でもそのようにした。そのため、天井から床まで3,600mm（大広間）・3,280mm（小客室）の合板全てを撤去交換するわけではなく、部分的に撤去交換（大広間）、室内側の突板・下地の交換だけで済むものは済ませることとした（小客室）。また反りの激しい底面は、新しく製作した合板をオリジナル材の上に被せるように納めた（大広間、小客室）。

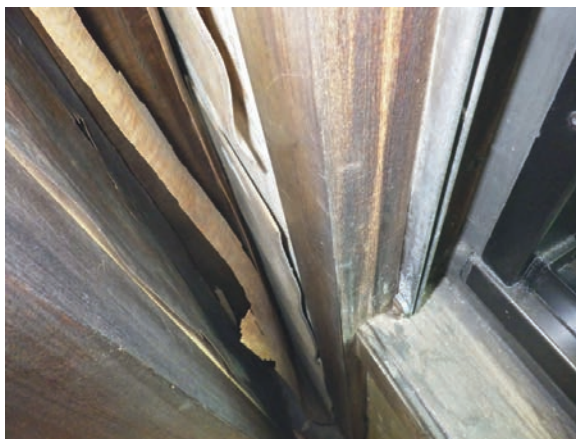
(2-1 写真18)  
小客室カーテンボックスNo.1 (修理前)

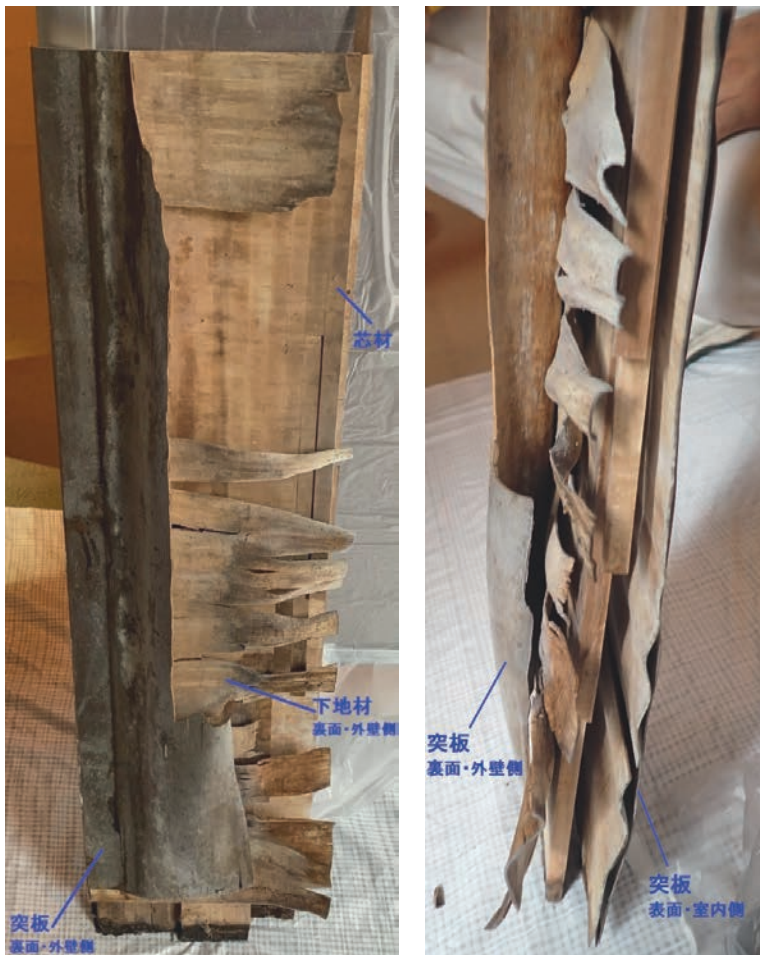
大広間 小客室	劣化状態	<ul style="list-style-type: none"> <li>①カーテンボックス下部から中央にかけて、外壁側面と底面で突板の浮きや下地材の反りや破損があった。</li> <li>②図3で底面と示した合板の反りが大きく、外壁側入隅に隙間が出来ていた（大広間NO.1、2）。 ※特に大広間NO.1は10mm程度の隙間が出来ていた。調査時点で隙間を簡易的に塞いでいる。</li> <li>③表面（室内側）より裏側（外壁側）の突板や下地材の劣化が進んでいた。 ※劣化状態確認・修理方法検討のため令和2年度調査時に開口調査も実施した（写真19、20、図3、4）。</li> <li>④劣化が著しい部分は合板として構成されていた部材が、バラバラの状態となり、強度等もない状態（開口調査時に確認）。</li> </ul>
	原因	<ul style="list-style-type: none"> <li>①長年の結露等水分により合板全体が吸湿と乾燥が繰り返し起こり、劣化したものと考えられる。</li> <li>②長年の結露等水分の影響により、合板を貼り合せた糊の接着能力が弱まったため。</li> </ul>
	修理検討	<ul style="list-style-type: none"> <li>①芯材が反っている部分や、突板が剥離してしまっている部分は、撤去し交換、もしくはオリジナル材を残しながらの修理が必要。</li> <li>②表面（室内側）の突板は浮きが多い場合、突板の貼り替え等が必要。</li> <li>③現時点で根本的な結露対策を実施するのは難しいため、修理で使用する材料等で水分から受ける影響を緩やかにする。</li> </ul>
	備考	<ul style="list-style-type: none"> <li>①大広間カーテンボックスNO.4は劣化の程度が低いいため、NO.1～3と同様の修理は行わない。</li> <li>②小客室東側カーテンボックス2ヶ所は劣化していないため今回は行わない。 ※2004(平成16)～2008(平成18)年度のアンリ・ラバン壁画修理時に修理済</li> </ul>

(2-3-表1 写真19・20)  
2020(令和2)年度調査時に一部撤去したカーテンボックス合板

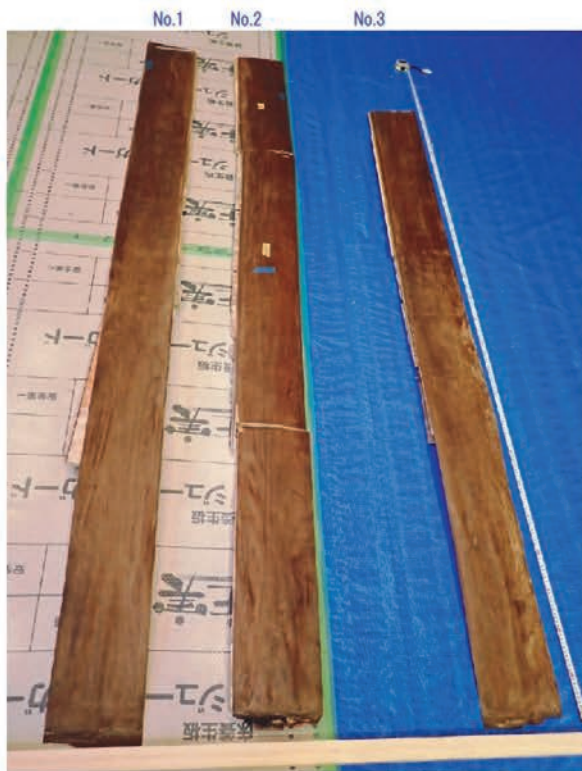
写真29:大広間カーテンボックス撤去材(表面・室内側)

No.1~3共に、切断の高さはH2,500mm付近。  
※詳細は、図面1~2参照  
写真は、5枚合わせの合板を切断したものを。

- H2,500mm付近  
突板:健全だが多少の浮きがある  
下地:反りがある
- H1,300mm付近  
突板:健全だが浮きがある  
下地:反りがある
- H1,000mm以下  
突板:多少の傷み、全面浮きあり  
下地:傷みが激しい

- H2,500mm付近  
突板:腐食が激しく全面浮いている  
下地:反りがある
- H1,300mm付近  
突板:腐食が激しく全面浮いている  
下地:傷みが激しい
- H1,000mm以下  
突板:腐食が激しく全面浮いている  
下地:傷みが激しく、合板の接着剤が弱まり芯材を含む部分がばらばらになっている

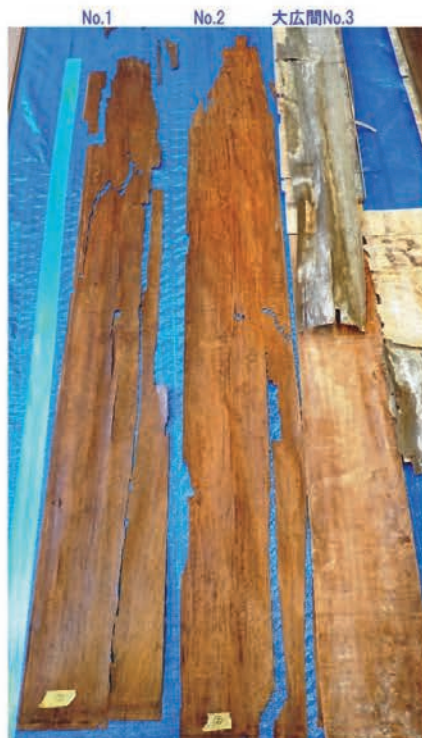
写真31:小客室カーテンボックス撤去材(表面・室内側突板)  
大広間カーテンボックス撤去材No.3(裏面・外壁側)

NO.1は、剥離が激しかった表面突板を一旦取外し再度貼りつけた。  
NO.2は、表面突板と表面下地材をH2,300mm付近で切断。

- H2,300mm付近  
突板:浮いている部分が多く、表面に割れ・欠損がある  
下地:多少反りがある
- H1,200mm付近  
突板:浮いている部分が多く、表面に割れ・欠損がある  
下地:多少そりがあり、芯材と下地の接着部が剥がれている
- H1,000mm以下  
突板:浮いている部分が多く、表面に割れ・欠損がある  
下地:多少反りあり、芯材と下地の接着部が剥がれている  
芯材も一部劣化が認められたが今回処置はしていない

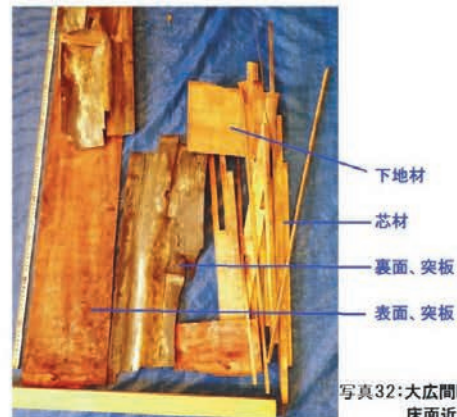
写真32:大広間No.2の撤去材  
床面近く

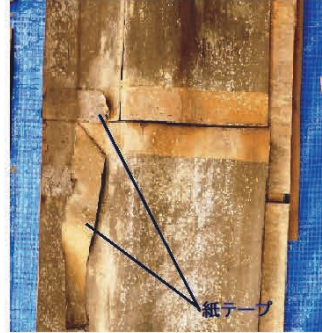
次に、突板のジョイント方法である（図9）。大広間室内壁面は櫛状の組み合わせを使った木材の継ぎ方であるフィンガージョイントが用いられているが、カーテンボックス突板は一直線に並べた形で継がれるバットジョイントであった。それに対して、小客室は室内柱がバットジョイント、カーテンボックスはフィンガージョイントであった。いずれも現代も使用されている継ぎ方であり、大広間室内壁面・小客室に用いられているフィンガージョイント（垂直）は強度的な信頼性が高く、フィンガーが長いほど強度が増すとされている（※11）。上述のとおり、大広間カーテンボックス合板は表面・裏面共にバットジョイントであったが撤去材の裏面を確認したところ、No.3のジョイント部分は紙のような物で止付けられていた（写真34）。

写真34:大広間No.3 裏面突板
