◎小客室アンリ・ラパン作壁画の修復

Restoration of Small guest room

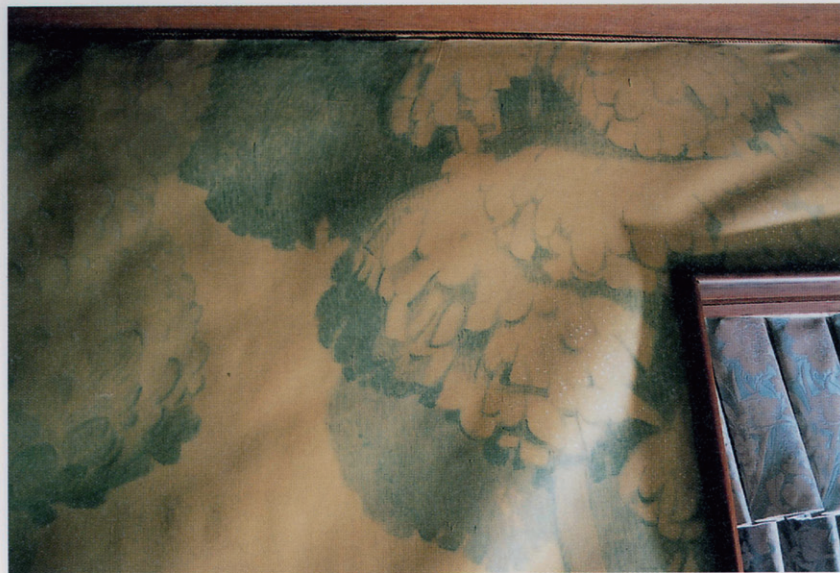
図1

今回主に修復したのは署名のある壁面の向い側、玄関側に窓が切られている壁面で、修復前は、左上部付近が剥がれて危険な状態で画面がひどく波打っていた。修復の目的はこの壁画を安全な状態に貼り直すという明快なものだったが、どのように進めたらいいのか、なかなか明快な解決策を見出すことができなかった。ただ、貼り直すためには一度剥がさなければ先に進めない、ということは明らかだった。通常、絵画の修復は調査から始まり、調査が終了した時、最後まで見通しが立つ。だが、今回は調査できるのは表面だけで裏側がわからないから終了までの見通しが立たず、段階ごとに計画を練り

図1.修復前の状態

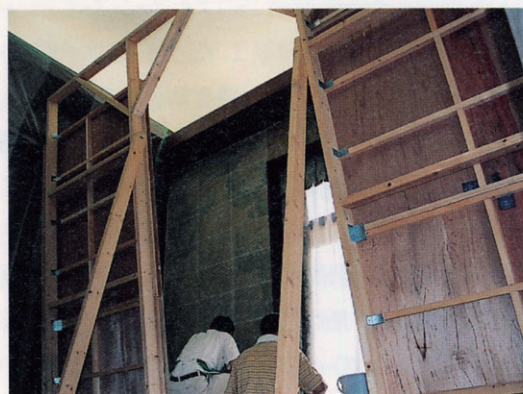
図2

図2.修復中 作品保護の表打ちとテーブルの準備

修復した壁面は、高さは約3m64cm、横が約4m15cmで、中ほどに窓のスペースが開けられている一枚の画布である。丸めることも当然切断することもできないので、室外に持ち出すことはできず、作品と同寸法のテーブルを作り、表打ちで保護した作品を、画面を下にしてテーブルに置き、処置は常に小客室内で進められた。様々な制約の中で袋貼り、柿渋紙という日本の伝統的な手法を生かし、将来(遠い遠い将来であることを祈る)の修復の際に取り外すことが可能なようにしながら、無事貼り戻すことができた。(森絵画保存修復工房 森直義)

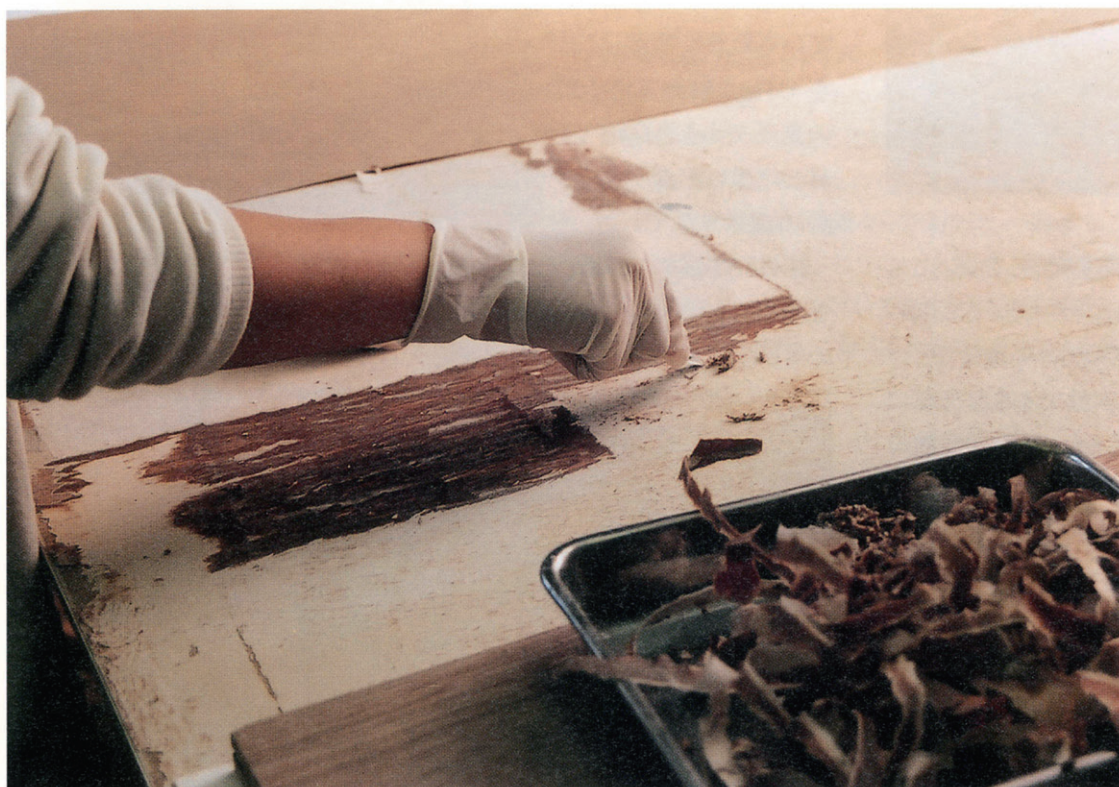
図4

◆ 図4.修復中 作品裏面の古い柿渋紙の除去作業
