◎特集:甦る昭和8年の朝香宮邸

The Original Style of Prince Asaka Residence, in 1933

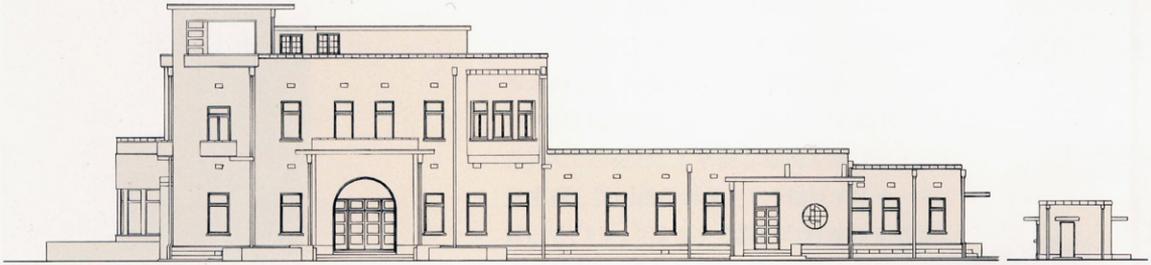
図1. 建築立面図(東面)

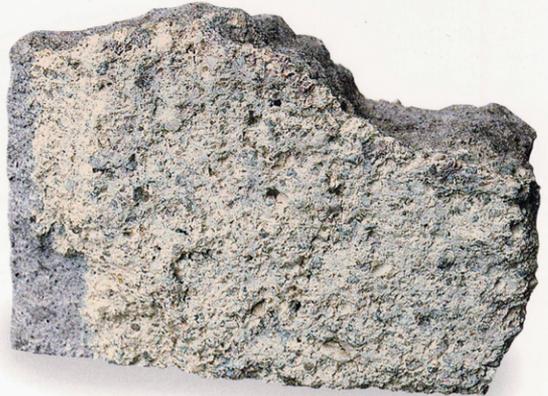
ヴォーリー色であることが明らかになってきました。さらに調査を進めた結果、オリジナルの壁面が、偶然にも建物の一部に残存していることが確認されました。この部分の既存壁面を剥離すると、関係者の方の記憶のとおり、所々に天然石特有のきらめきを持つ、アイヴォリー色の壁が現れたのです。

図2. 昭和8年当時の外壁のかけら

このオリジナルの壁片を手掛りに設計は進められ、8月中旬着工、12月末にかけて工事を行うことになりました。施工にあ

たっては、近年の左官職人の減少から、技術をもった職人を確保するのも大きな課題となっています。それだけにオリジナルの建築手法を用いて施工する今回の工事は、20世紀の文化財を21世紀に残す、意義あるものとなるでしょう。竣工後は、建物の縁がシャープになり、モダニズム建築の簡潔な造形がより鮮明になります。また、テラコッタ(粗陶器)による窓台も当時の色合いに再現され、上品なアイヴォリー色の外壁との調和も美しいものとなるでしょう。そしてなによりも、朝香宮邸の建築に情熱を注がれた両殿下の、優れた審美眼により完成された往時の朝香宮邸が甦ることに期待したいと思います。(岡部)

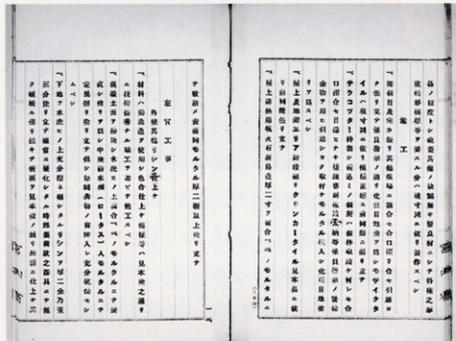
図3

本来の朝香宮邸の外壁は、宮内庁に保管されている『朝香宮邸新築工事録』により「リシン仕上げ」であったことが判っています。「リシン仕上げ」とはポルトランドセメントに色砂、着色剤を混ぜたモルタルで上塗りし、十分に硬化しないうちに櫛型の板金、ワイヤブラシなどで表面を掻き落とし粗面とする技法です。1928年頃ドイツから輸入された塗壁材料のリシンを用いて壁面を掻き落としたことに由来した塗壁仕上げです。

図3. 『朝香宮邸新築工事録1』から「左官工事の部」
