◎旧朝香宮邸の歴史を訪ねて

連載◆第35回/防空壕

Residence of Prince Asaka 1933—

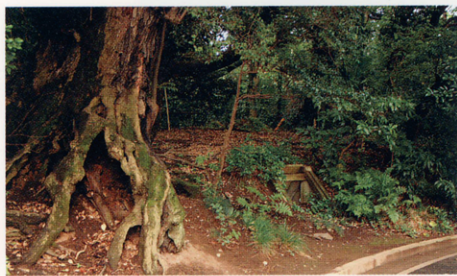
図1

図1.職員用防空壕の全景。中央右寄りのコンクリート製枠組が入口跡。残存する盛土の形状から、壕は入口から右手方向に向かって築かれていたと考えられます。

まず最初にご紹介するのは、当時宮邸に勤務していた宮内省の職員や女官さんの避難所として設営された防空壕です(図1)。宮邸正面に向かって右手前、車庫を覆うようにして生えている巨大なシイの木の根元に、半ば埋もれたコンクリート製の入口が見え隠れしています。安全のため、すでに壕そのものは埋め戻されていますが、本来は地中に築かれた主室に向かって階段を降りていく構造になっていたのだらうと思われま

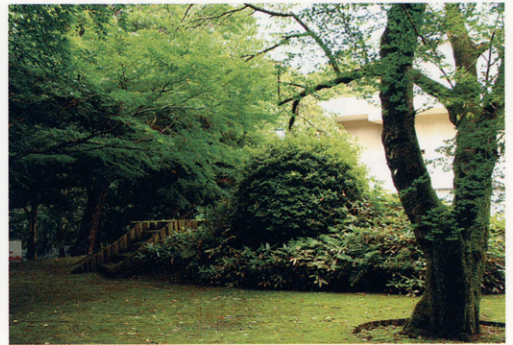
図2

図2.茶室裏手より見た管理棟前庭のご家族用防空壕。

す。次は美術館裏手の管理棟前庭に設けられた、宮家ご家族用の防空壕です(図2)。上面がコンクリートで覆われたこの壕は、一見するとただの壇状盛土にしか見えません。当時を知る宮家関係者のご記憶では、この壕の設営にあたり、ご自
