東京都庭園美術館

紀要

2021

# 令和3年度修理報告

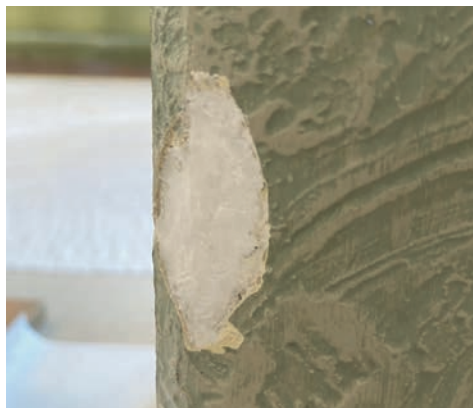
(1-5 写真10)

④充填：深く欠けている場所には芯を充填

③-2：深く広範囲に欠けている表面は酢酸ビニル樹脂系充填剤(壁パテ、セメダイン)に若干ガラスバブルズを混合したもので、型取り成形したものを施し、隙間充填はParaloidB72とガラスバブルズを混合したもので行った。

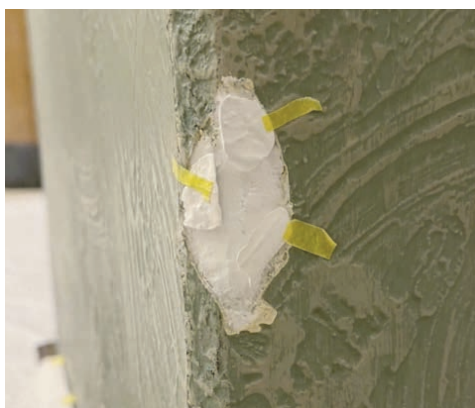
(1-5 写真11)

⑤充填：型取りしたパーツを貼り付け

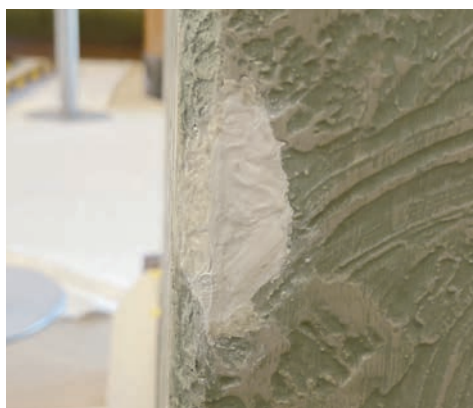
(1-5 写真12)

⑥充填：パーツ箇所以外は表面の凹凸をフリーハンドで作成

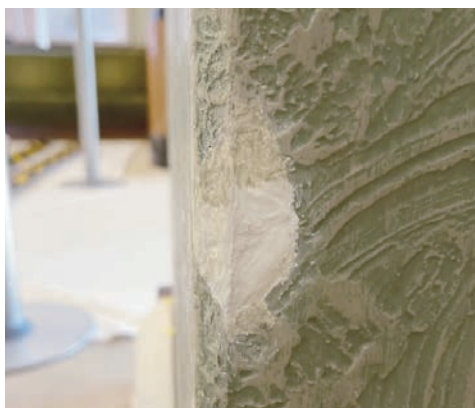
(1-5 写真13)

⑦補彩：補彩をしている途中

④補彩：色と質感(艶感)を合わせるためにアクリル樹脂(Glolden Acrylics及びRustinsCeramic Glaze)をメディウムとして使用し色(顔料、Cornelissen)を定着させた。

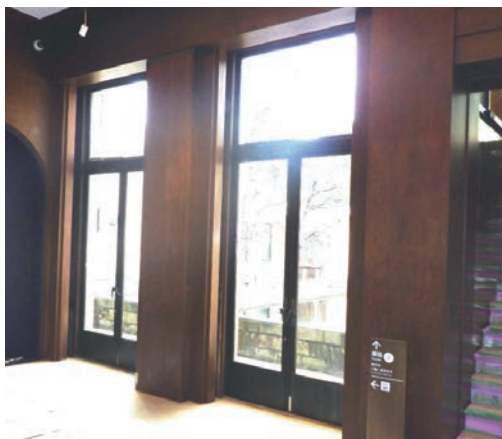
(2-1 写真15)  
大広間

修理内容：旧朝香宮邸本館カーテンボックス（大広間4箇所、小客室4箇所、大客室10箇所）のうち、カーテンボックス内の木材（合板）の変形・表面破損、および入隅部分に隙間ができている5箇所（大広間3箇所、小客室2箇所）の修理を行った（図2、写真15～18）。

カーテンボックスは窓の両脇にあるカーテンを仕舞う空間であるが、窓周りにおける長年の結露等水分により、カーテンボックス内部の合板が破損変形し、大広間No.1・2は入隅部分の隙間を部分的に確認していた。入隅部分に出来た隙間は、外気流入や害虫侵入のリスクがあり美術館施設として望ましくないため、今まで簡易的に塞いでいたが、今回の休館期間を機に修理を実施した。なお本工事は、「保存修理の短期スケジュール検討案（公益財団法人文化財建造物保存技術協会作成、2017（平成29）年度）」において挙げられた項目のひとつであり、2022（令和2）年度に大広間・小客室・大客室の破損状況・修理方法検討の調査を行い、調査の結果を基に実施した。

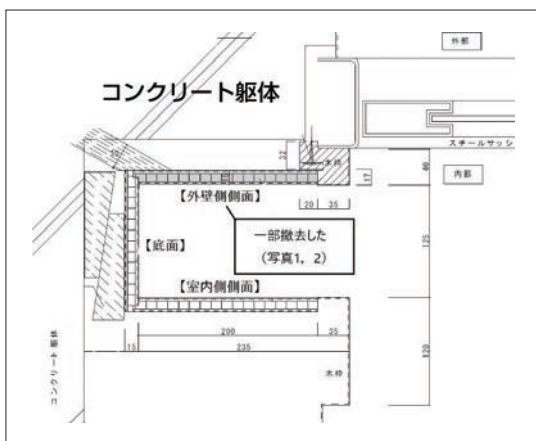
(2-3-表1 図3)  
開口した部分

大広間 小客室	劣化状態	<ul style="list-style-type: none"> <li>①カーテンボックス下部から中央にかけて、外壁側面と底面で突板の浮きや下地材の反りや破損があった。</li> <li>②図3で底面と示した合板の反りが大きく、外壁側入隅に隙間が出来ていた（大広間NO.1、2）。 ※特に大広間NO.1は10mm程度の隙間が出来ていた。調査時点で隙間を簡易的に塞いでいる。</li> <li>③表面（室内側）より裏側（外壁側）の突板や下地材の劣化が進んでいた。 ※劣化状態確認・修理方法検討のため令和2年度調査時に開口調査も実施した（写真19、20、図3、4）。</li> <li>④劣化が著しい部分は合板として構成されていた部材が、バラバラの状態となり、強度等もない状態（開口調査時に確認）。</li> </ul>
	原因	<ul style="list-style-type: none"> <li>①長年の結露等水分により合板全体が吸湿と乾燥が繰り返し起こり、劣化したものと考えられる。</li> <li>②長年の結露等水分の影響により、合板を貼り合せた糊の接着能力が弱まったため。</li> </ul>
	修理検討	<ul style="list-style-type: none"> <li>①芯材が反っている部分や、突板が剥離してしまっている部分は、撤去し交換、もしくはオリジナル材を残しながらの修理が必要。</li> <li>②表面（室内側）の突板は浮きが多い場合、突板の貼り替え等が必要。</li> <li>③現時点で根本的な結露対策を実施するのは難しいため、修理で使用する材料等で水分から受ける影響を緩やかにする。</li> </ul>
	備考	<ul style="list-style-type: none"> <li>①大広間カーテンボックスNO.4は劣化の程度が低いいため、NO.1～3と同様の修理は行わない。</li> <li>②小客室東側カーテンボックス2ヶ所は劣化していないため今回は行わない。 ※2004(平成16)～2008(平成18)年度のアンリ・ラバン壁画修理時に修理済</li> </ul>

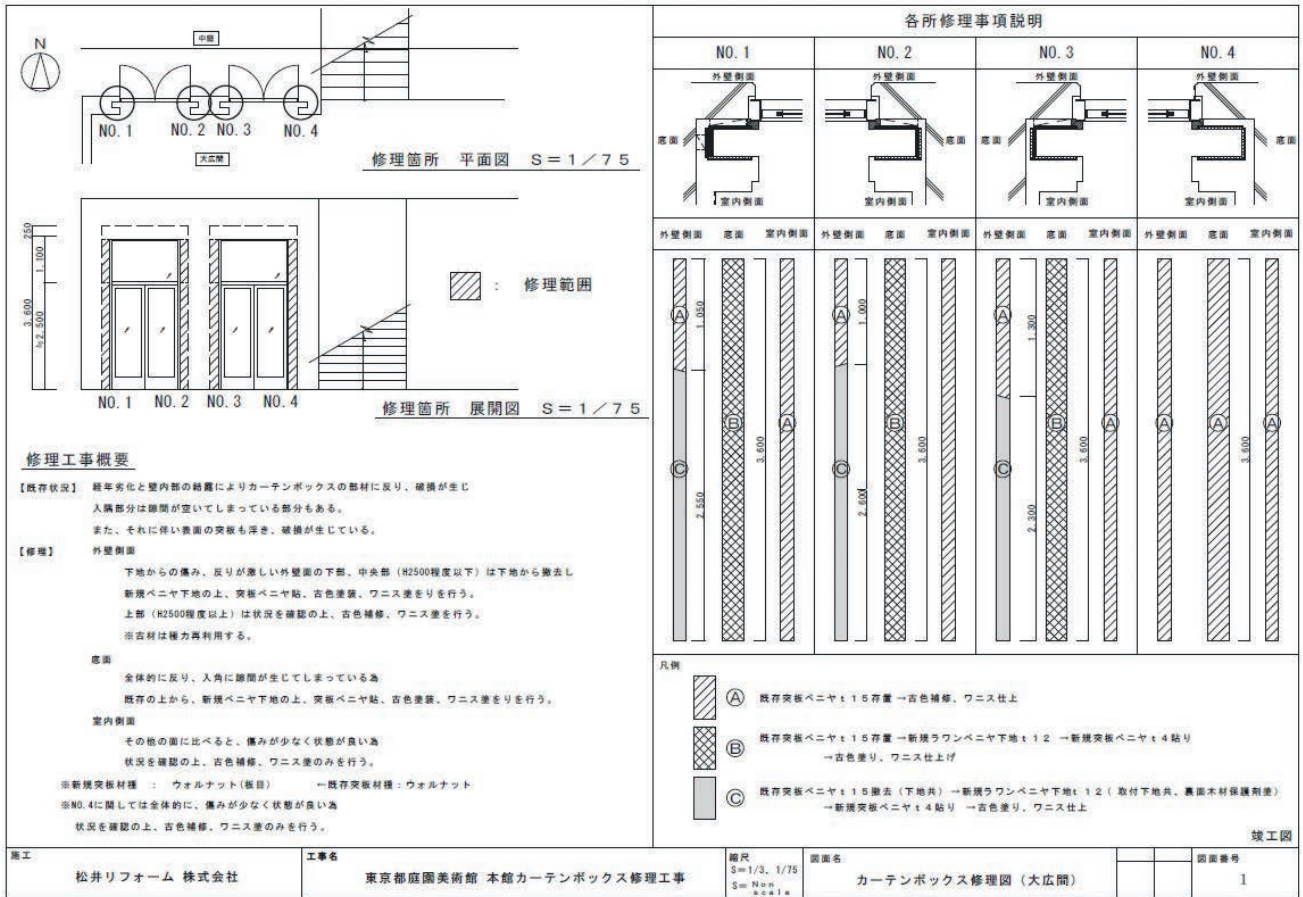
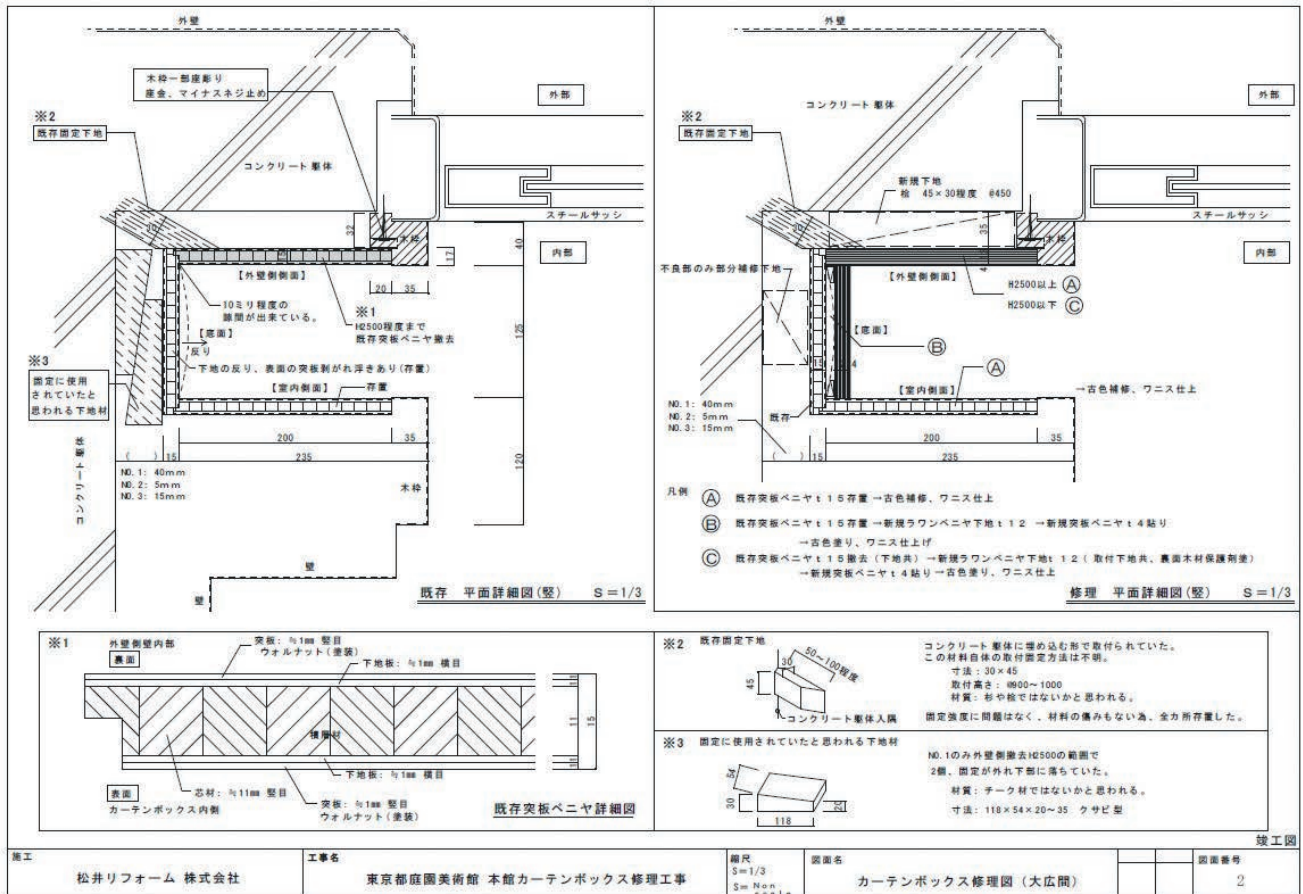
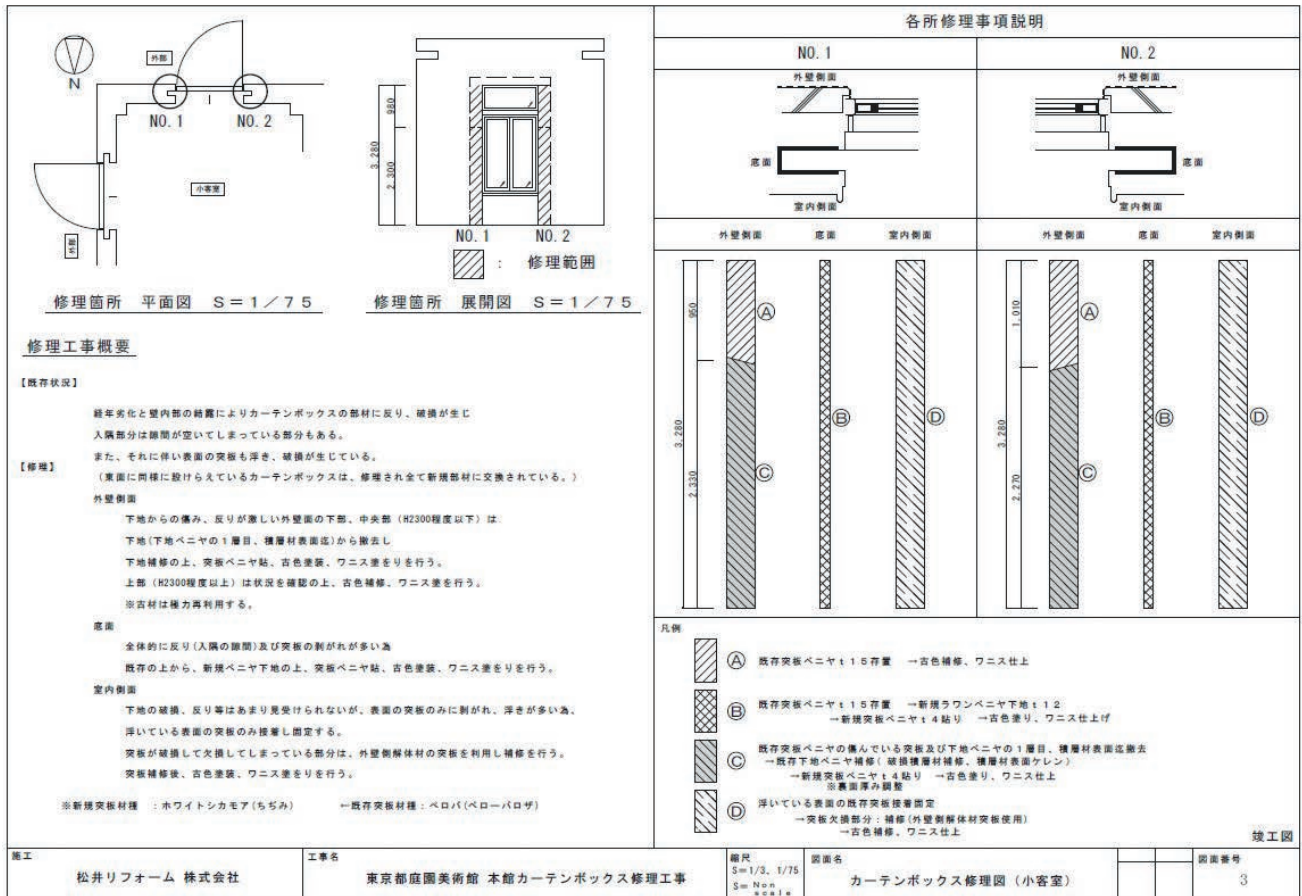
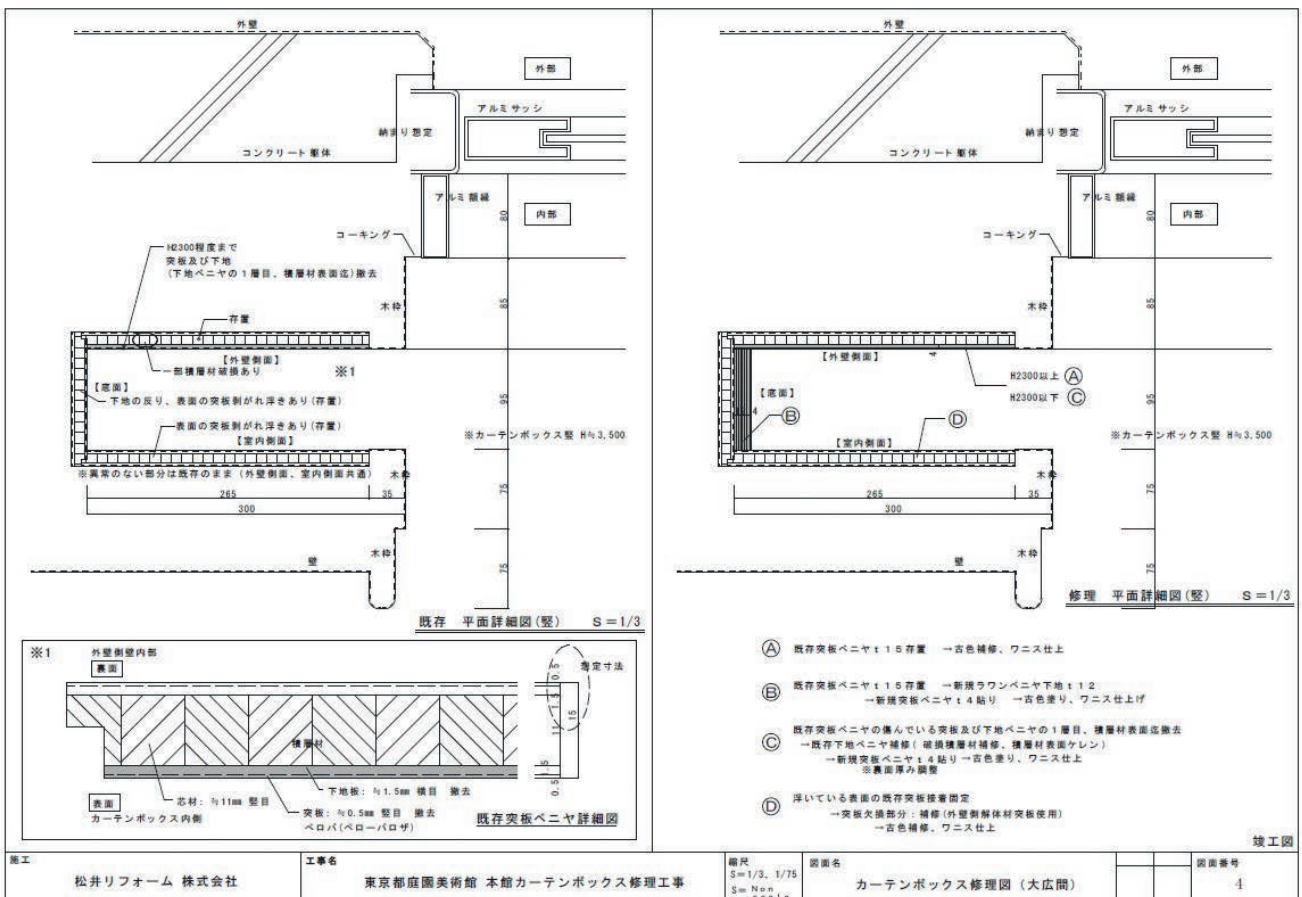
大広間No.1～3は合板を部分撤去、小客室No.2は突板・下地のみを部分撤去した（工事内容の詳細は図面1～4、撤去材や劣化損傷については2-5-2-1に記載）。撤去作業、撤去部材により明らかになった項目について以下の通りまとめた。

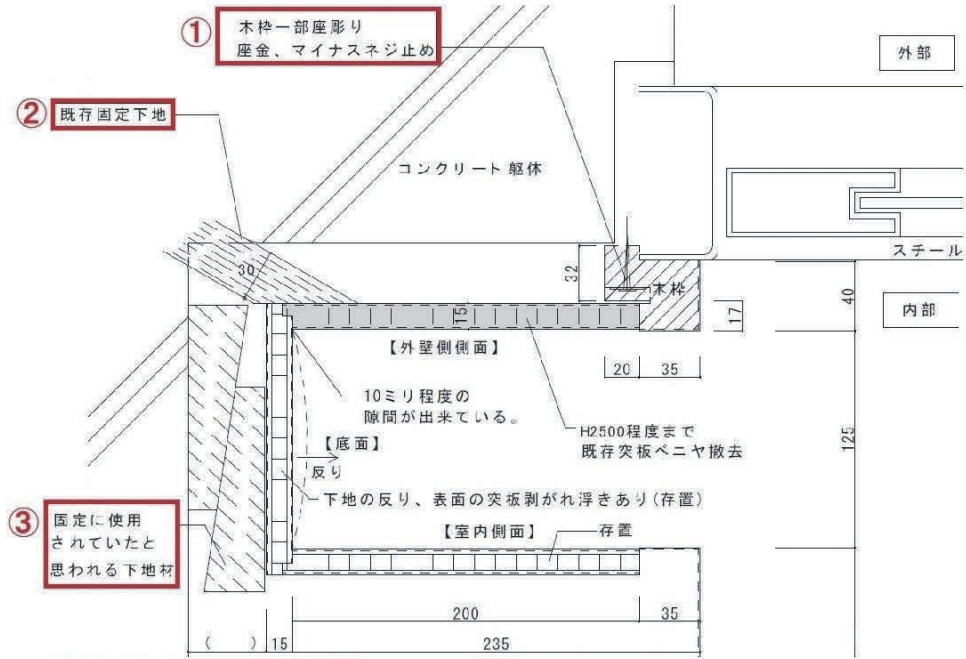
図5:カーテンボックス見下図(大広間)

今回修理では外壁側側面合板を部分撤去したのみであるが、撤去時に底面とコンクリートの間をファイバースコープで確認すると、図5に示すようにコの字型の合板が納められていた。加えて柱や横胴縁はなく図5①②③に示したような3種類の下地で、コの字型のカーテンボックス部材を固定していることが分かった。

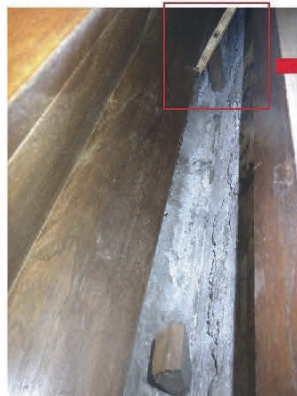
写真23:②側面の固定下地  
大広間カーテンボックスNo.1

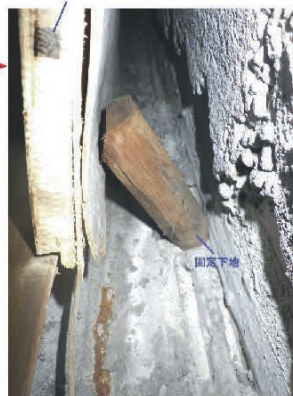
写真24:②側面の固定下地  
写真23拡大

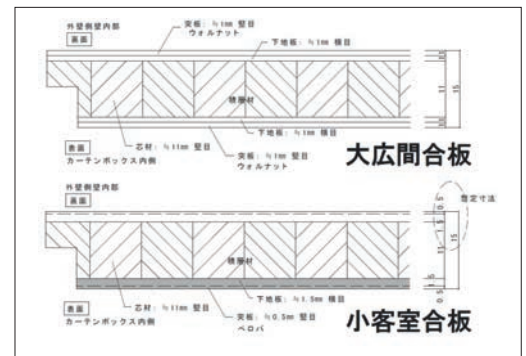
(2-5-2 図8) 大広間と小客室の合板構造

大広間・小客室はそれぞれ撤去状況が異なるが、合板の構成は同じであると想定される。撤去材を計測・目視で確認した情報を図8、表5に示すが、芯材の幅や厚さはいずれも同じであるので（芯材は、大広間・小客室共に厚さ約11mm）、異なる厚さの突板（大広間≒1.0mm、小客室≒0.5mm）を下地（大広間≒1.0mm、小客室≒1.5mm）で調整しながら表面材料に関係なく、5枚合わせ合板の厚みは15mmとしたのではないかと推測した。

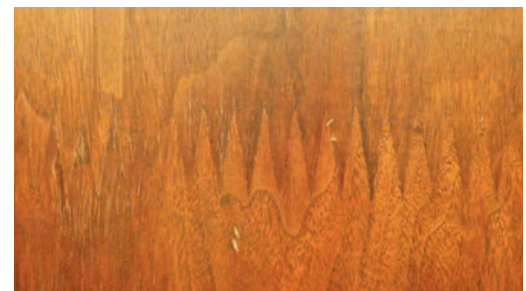
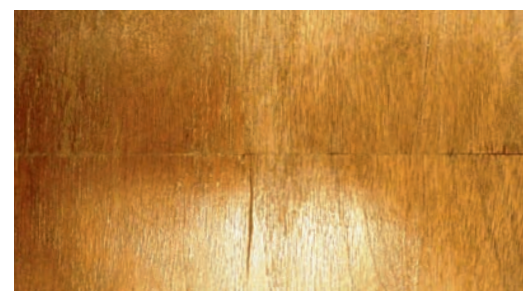
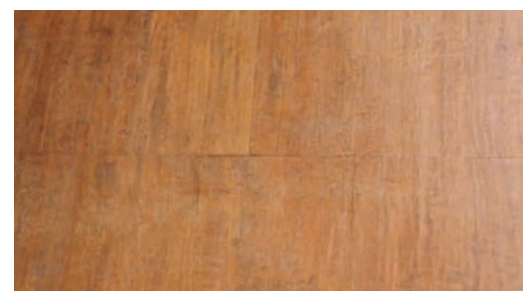
次に、突板のジョイント方法である（図9）。大広間室内壁面は櫛状の組み合わせを使った木材の継ぎ方であるフィンガージョイントが用いられているが、カーテンボックス突板は一直線に並べた形で継がれるバットジョイントであった。それに対して、小客室は室内柱がバットジョイント、カーテンボックスはフィンガージョイントであった。いずれも現代も使用されている継ぎ方であり、大広間室内壁面・小客室に用いられているフィンガージョイント（垂直）は強度的な信頼性が高く、フィンガーが長いほど強度が増すとされている（※11）。上述のとおり、大広間カーテンボックス合板は表面・裏面共にバットジョイントであったが撤去材の裏面を確認したところ、No.3のジョイント部分は紙のような物で止付けられていた（写真34）。

(写真26) 大広間室内フィンガージョイント

(写真27) 大広間カーテンボックスバットジョイント

(写真28) 小客室室内バットジョイント

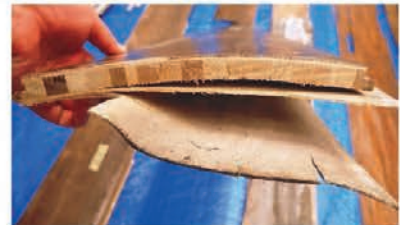
- H2,500mm付近  
突板:腐食が激しく全面浮いている  
下地:反りがある
- H1,300mm付近  
突板:腐食が激しく全面浮いている  
下地:傷みが激しい
- H1,000mm以下  
突板:腐食が激しく全面浮いている  
下地:傷みが激しく、合板の接着剤が弱まり芯材を含む部分がばらばらになっている

写真30:大広間合板の断面

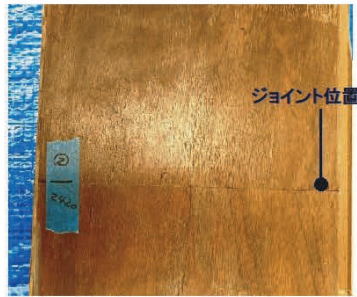
写真33:大広間No.2 表面突板

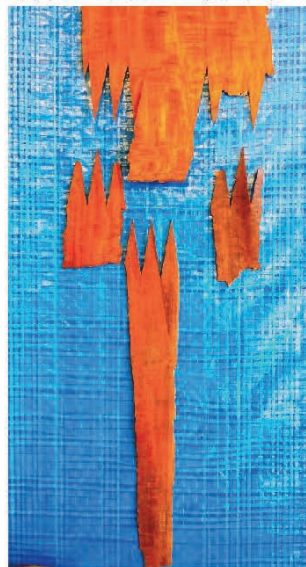
- H2,300mm付近  
突板:浮いている部分が多く、表面に割れ・欠損がある  
下地:多少反りがある
- H1,200mm付近  
突板:浮いている部分が多く、表面に割れ・欠損がある  
下地:多少そりがあり、芯材と下地の接着部が剥がれている
- H1,000mm以下  
突板:浮いている部分が多く、表面に割れ・欠損がある  
下地:多少反りあり、芯材と下地の接着部が剥がれている  
芯材も一部劣化が認められたが今回処置はしていない

写真35:小客室 表面突板

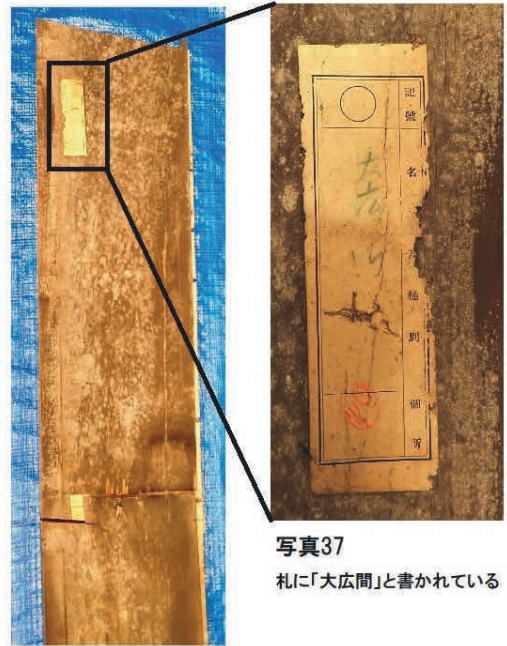
大広間カーテンボックスNo.1は撤去した合板から室名の「大広間」と書かれた札が出てきており、竣工時に用いられた材料であることが分かる（写真36,37）。また、撤去したNo.2の合板からは表側（室内側）の下地と芯材の間から「表」と読める文字が出てくるなど（写真40,41）合板への加工は日本で行ったものと推測できる（詳細は、2-7考察参照）。

写真36: 大広間No.1裏面突板

写真37  
 札に「大広間」と書かれている

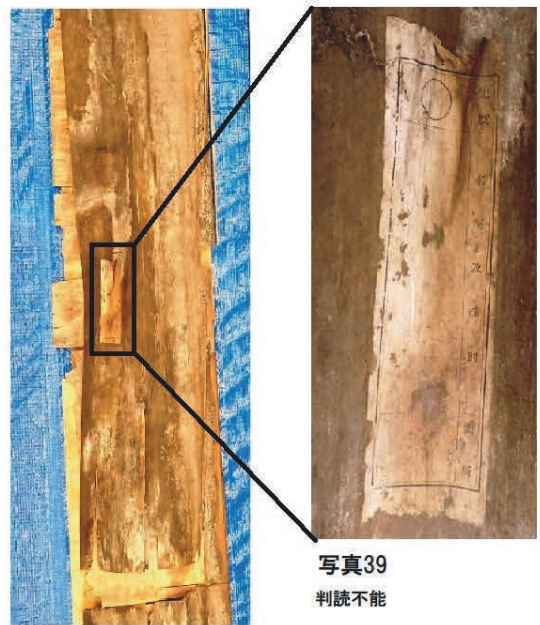
写真38: 大広間No.2裏面突板

写真39  
 判読不能

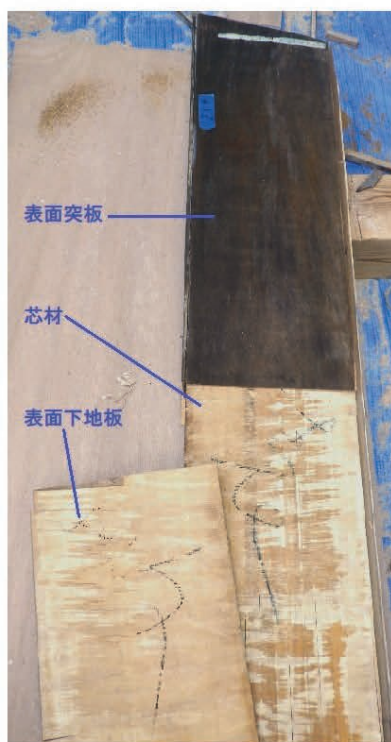
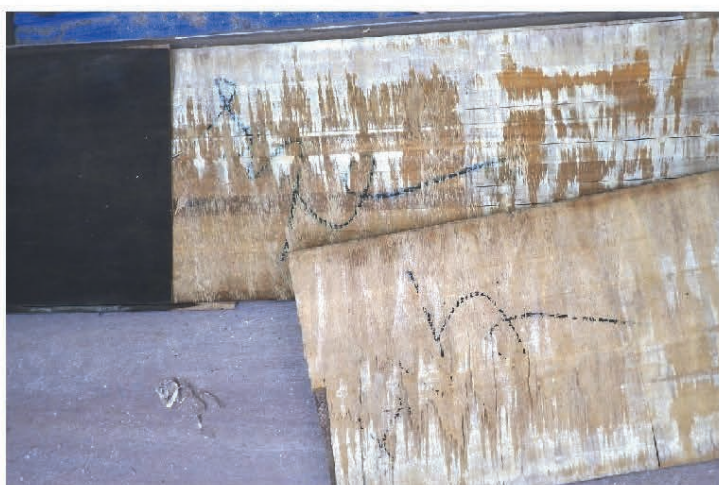
写真40 : 大広間No.2

写真41:「表」と読める

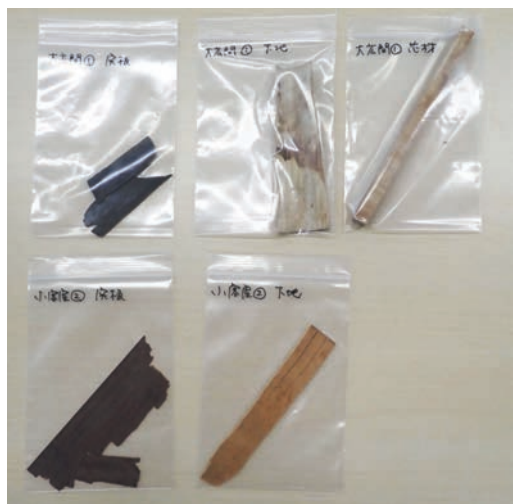
(2-6-1 写真42) 樹種分析に使用した材料

結果と考察：結果は表6のとおり。分析に使用した試料は写真42に示したとおりである。

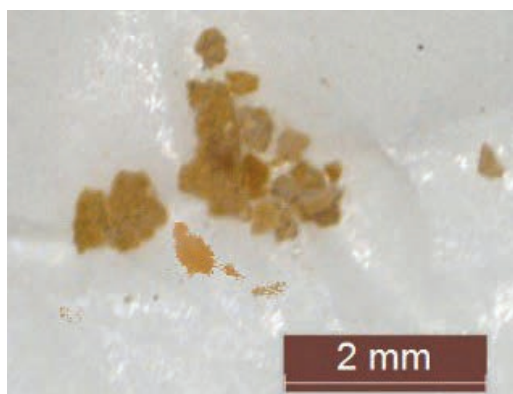
(2-6-2 写真43) 試料 a

主成分として、パルミチン酸メチル、ステアリン酸メチルを検出した。これらは動・植物油の脂肪分に含まれる一般的な脂肪酸であるが、油脂の特定はこの情報からのみでは難しい。また、副成分としてミスチリン酸メチルを検出した。荏油や魚油、パーム油などの特定の油脂・油は、パルミチン酸、ステアリン酸の他にミリスチン酸という脂肪酸も含む（ただし、これらのうちパーム油は硬化性が低いため塗料として使用したとは考えづらく、もしも使用していた場合は、光沢をもたせる用途などで添加している可能性が考えられる）。

以上の結果により、荏油や魚油などが使用されていたか、あるいは動・植物油に荏油や魚油、パーム油などを混ぜて使用している可能性が考えられる。

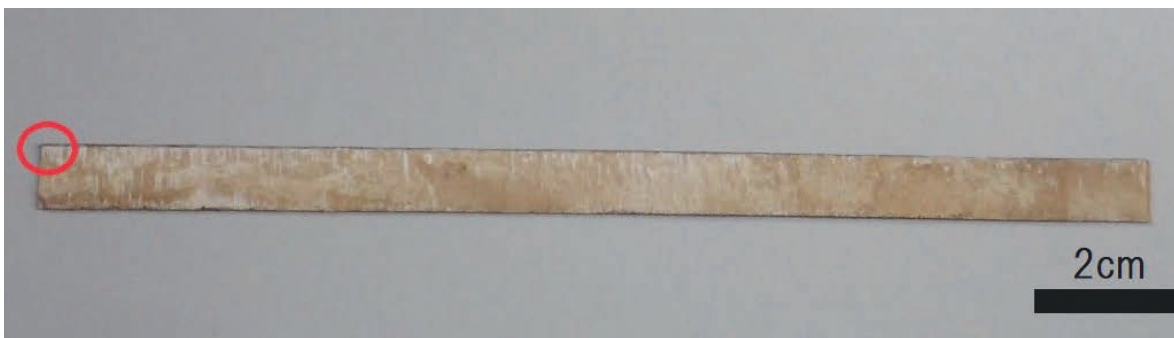
(2-6-2 写真44) 試料b

分析結果：b. タンパク質系の成分は確認できなかった。

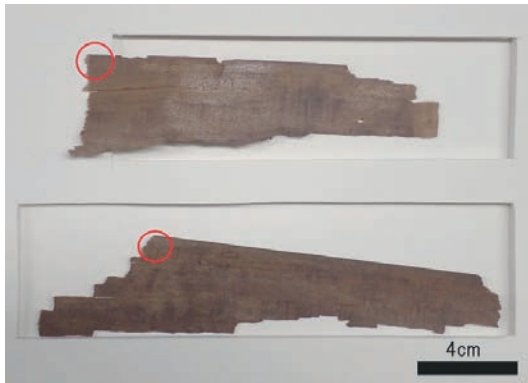
(2-6-2 写真45) 試料c

熱分解ガスクロマトグラフィー／質量分析法では、あまりピーク数は多くなく（有機物が少ないことを意味する）、レボグルコサンと少量のフタル酸が得られた。レボグルコサンは多糖類の存在を意味し、フタル酸については材料の可塑剤由来の可能性はある。

当初合板に使用された接着剤はカゼインであると想定していたがカゼインである可能性は低いと考えられる。

分析結果：c.ニトロセルロースが主成分であると推測される。

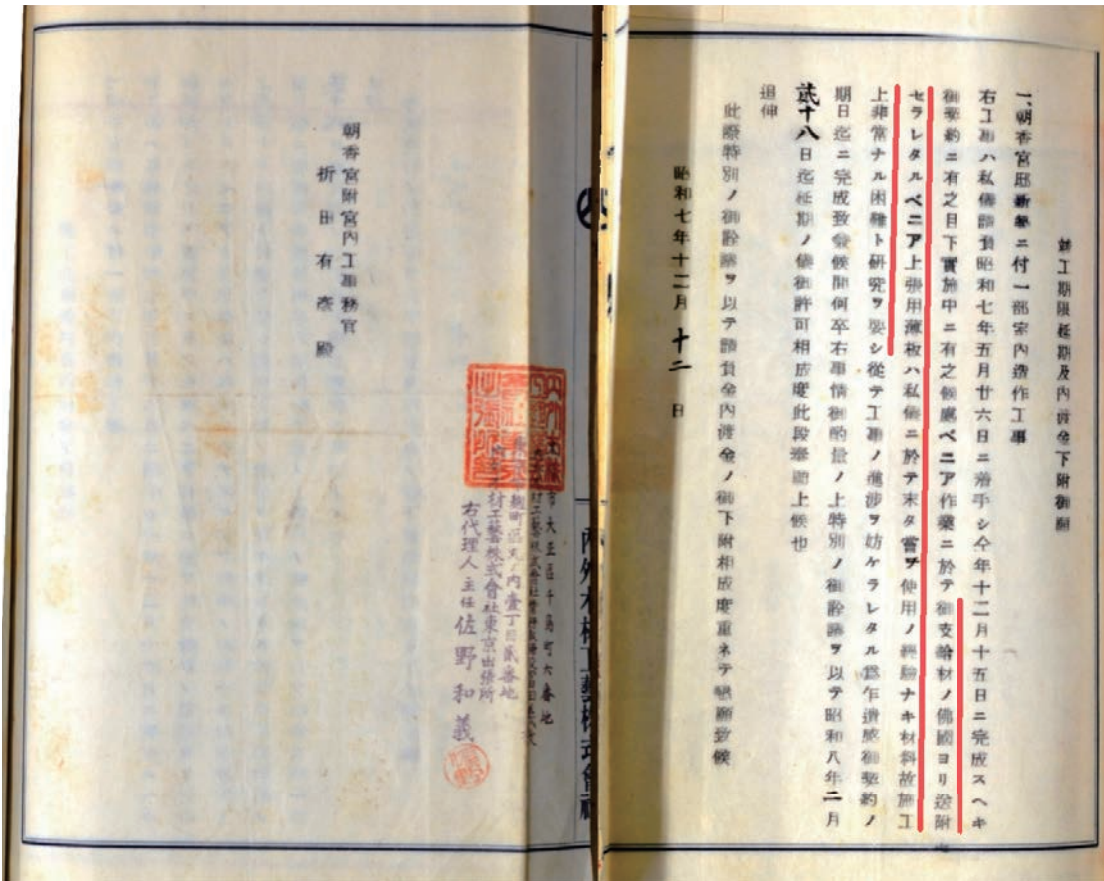
(2-7 資料3)  
工期延長願い(1回目)『朝香宮邸御新築関係費書類』より抜粋

1932(昭和7).5.26	工事着手	—
1932(昭和7).12.15	竣工予定	*1932(昭和7)12.12 工期延長願い(1回目)(資料3) フランスから輸入したベニヤの取扱いが難しいため 1933(昭和8)2.28へ工期延長願い
1933(昭和8)2.28	竣工予定 (延長1回目)	*1933(昭和8)2.20 工期延長願い(2回目)(資料4) 内装工事以外のその他の関連工事の関係のため 1933(昭和8)4.30へ工期延長願い
1933(昭和8)4.30	竣工 (延長2回目)	—
